## SANACIJA GRADSKOG MUZEJA JASTREBARSKO

### *RENOVATION OF THE JASTREBARSKO CITY MUSEUM*

Jure Galić<sup>1</sup>, Martina Huljev<sup>1</sup>, Donka Würth<sup>1</sup>, Mario Dolovčak<sup>2</sup>

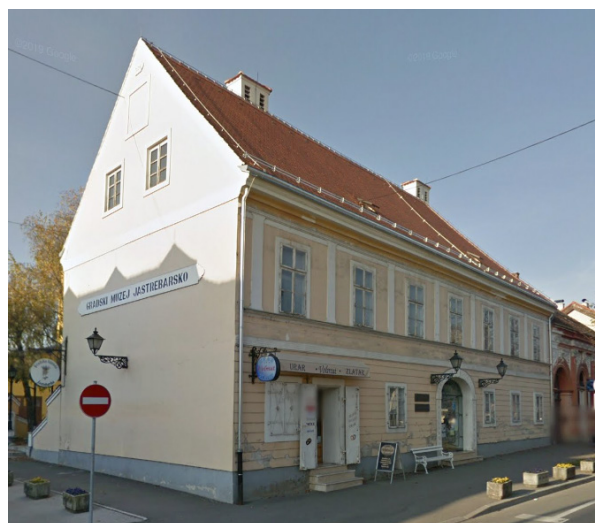
*Slika 1* Prikaz objekta prije sanacije

*Figure 1* View of the building before renovation

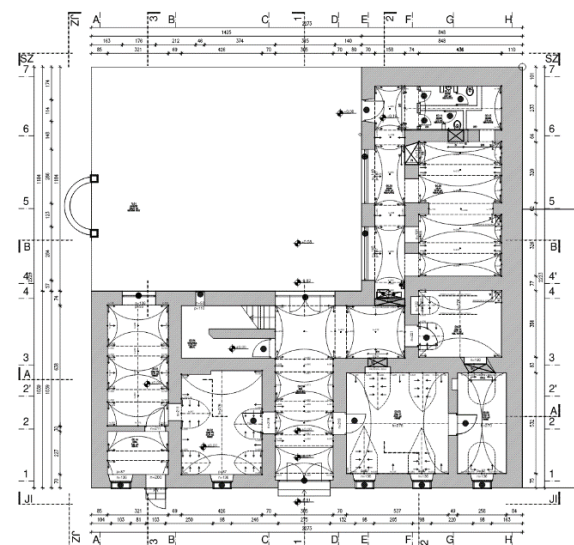
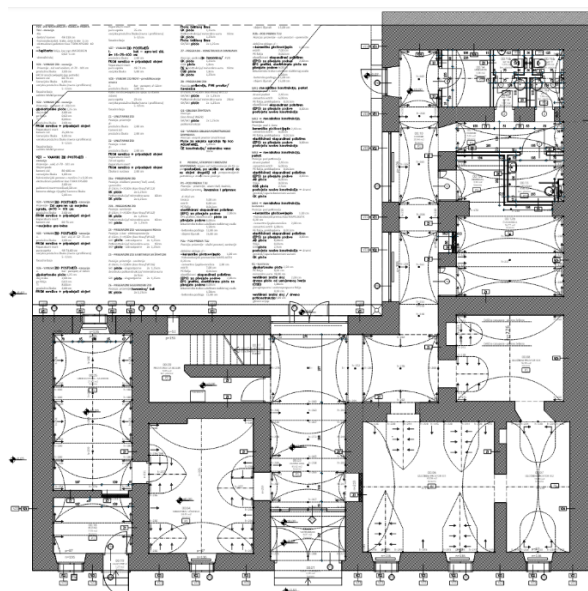
*Slika 2 Prikaz tlocrta prizemlja postojećeg stanja i projektiranog stanja*

*Figure 2 View of the ground floor plan of the current state and the projected state*

Zahvat cjelovite obnove zgrade projektira se s prvenstvenim ciljem postizanja mehaničke otpornosti i stabilnosti te u svrhu poboljšanja svih ostalih temeljnih zahtjeva za zgradu (Slika 2.).

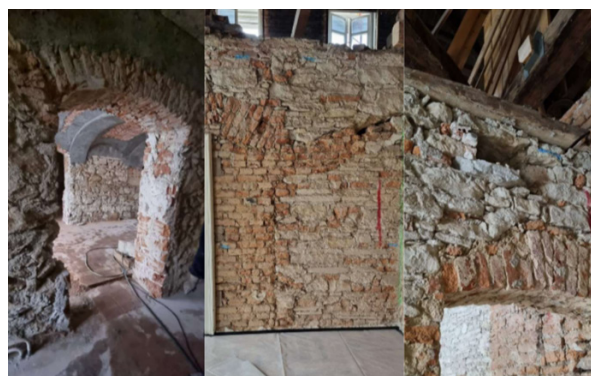
Prije izvođenja ostalih metoda sanacije obavljaju se poslovi rušenja i demontaže. Demontiraju se fasadni konzolni elementi, postojeći prozori i fasadna vrata u prizemlju, na katu i potkrovlju jer su dotrajali i potrebno ih je zamijeniti. Jedna od većih stavki je ručno obijanje žbuke da bi se došlo do same cigle (Slika 3.). Uklanjanju se sve obloge i svi postojeći slojevi ispod obloge na svim etažama. Uklanjanju se neki pregradni zidovi i izvode prodori u kamenim zidovima i zidovima od opeke. Na prvom katu uklanjaju se stropovi od trske i žbuke te se demontiraju ostaci postojećih dimnjaka.

*Slika 3 Prikaz stanja zida i svodova nakon skidanja žbuke*

*Figure 3 View of the condition of the walls and vaults after removing the mortar*

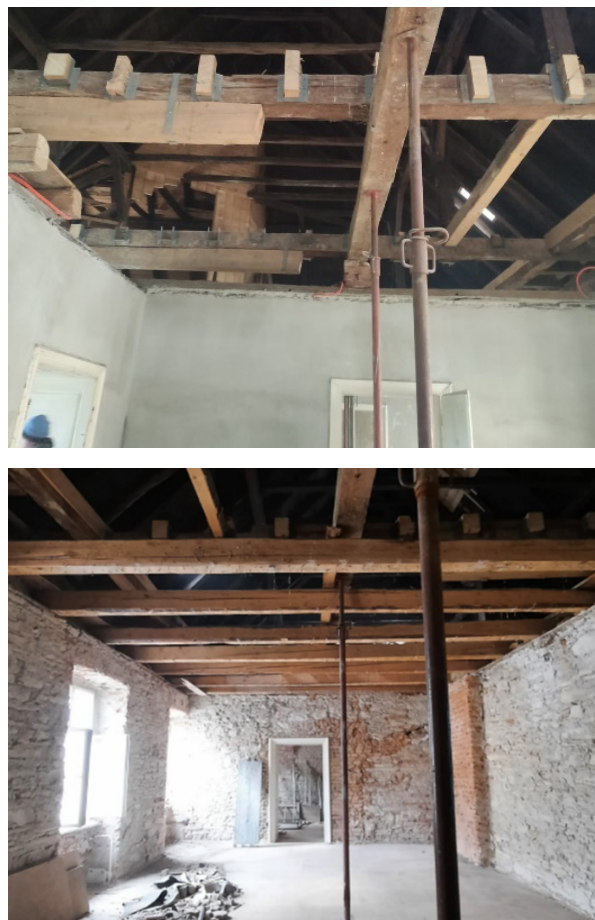
U sklopu dodatnog zahvata na krovnoj konstrukciji predviđa se izvedba dodatne zaštite drvene konstrukcije adekvatnim premazima te eventualna zamjena pojedinih dijelova drvene konstrukcije (truli dijelovi, crvotočina) krovišta na rogovima. Također gdje je potrebno mjestimično

ojačanje spojeva drvene konstrukcije stolica tipskim čeličnim elementima (Slika 5.).

**Slika 5** Prikaz radova sanacije na konstrukcije stolice krovišta

**Figure 5** Overview of renovation works on roof truss structures
